2016年3月

一般財団法人阪大微生物病研究会
田辺三菱製薬株式会社

【重要なお知らせ】 ワクチンシリンジ製剤の不具合について

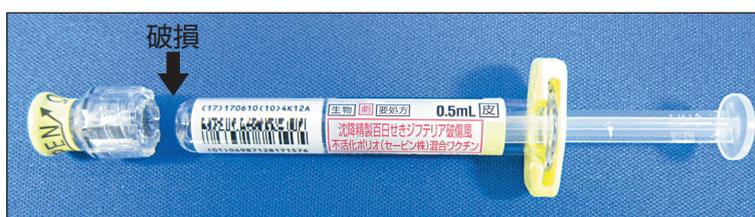
シリンジ先端部の破損

近年、複数の医療機関様から製剤の開封時にシリンジの先端部分が折れている、または添付の注射針の装着時やエア抜き時にシリンジ先端部分が折れるといった事例の報告件数が増加しており、10万本に1～2本程度の頻度で発生していることが明らかになりました。上記状況をふまえ、原因の特定調査を行ったところ、製造ラインの一部における経年劣化が原因であることが判明したことから、当該部分につきましては改修を実施致します。

写真はテトラビック皮下注シリンジの事例

本剤の使用に際しましては、開封時及び接種準備中に、シリンジの先端部分を十分にご確認いただき、破損や液漏れ等の異常が認められるときは使用しないようご協力をお願いします。

なお、シリンジに破損や液漏れ等の異常がある場合は、納入特約店を通じて返品を承りますので、田辺三菱製薬(株) 担当者までご連絡ください。

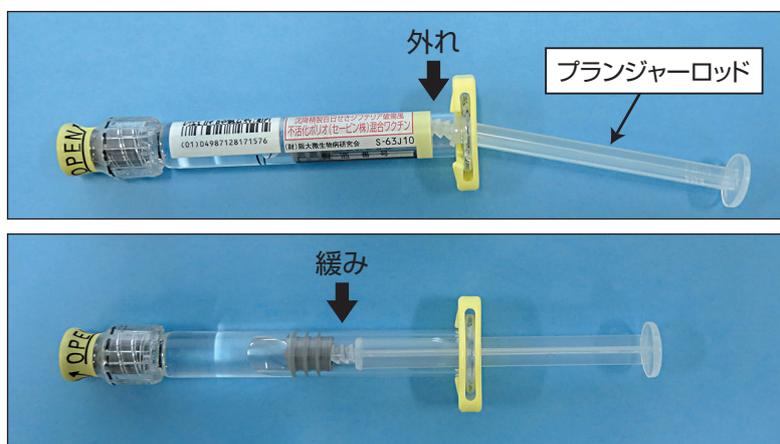
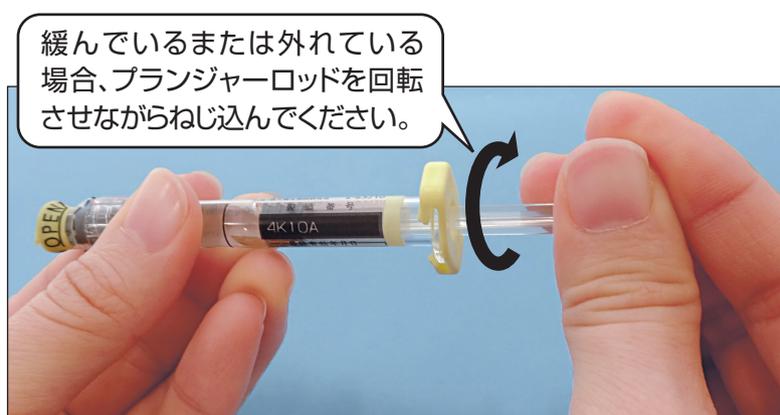
プランジャーロッドの緩み

製剤の開封時にプランジャーロッドが緩んでいる、または外れているといった事例が10万本に1本程度で発生しています。接種準備時にプランジャーロッドの接続状態をご確認いただき、緩んでいる、または外れている場合、プランジャーロッドをねじ込み、しっかり固定してください。

※参考としてラベルの無い状態をお示ししております。

写真はテトラビック皮下注シリンジの事例

以上の方法でプランジャーロッドの固定ができない場合やその他の異常が認められる場合は、納入特約店を通じて返品を承りますので、田辺三菱製薬(株) 担当者までご連絡ください。
